Tauwasserbildung an Biffar Elementen

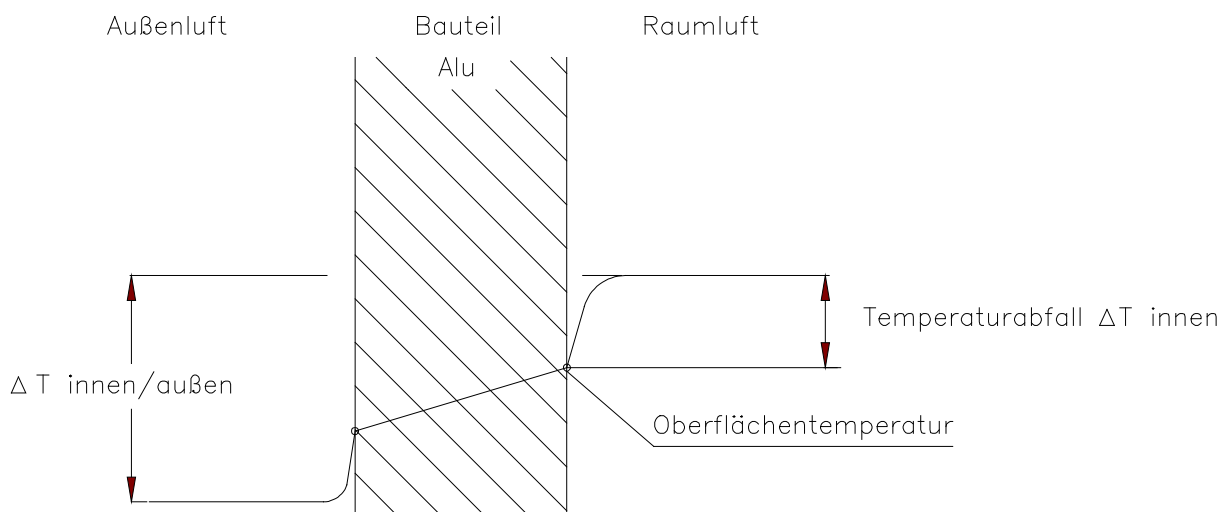
Abb.1: Vereinfachter Temperaturverlauf durch ein Außenbauteil ohne therm. Trennung (B'21)

Der verwendete Werkstoff Aluminium besitzt eine sehr hohe Wärmeleitfähigkeit. Die in Abbildung 1 dargestellte Bauweise, ohne thermischer Trennung, hat daher einen hohen Wert. Beeinflusst durch Raumtemperatur, Außentemperatur und ist die Oberflächentemperatur sehr gering, d.h. die Raumluft wird an der Elementoberfläche stark abgekühlt. Da die Luft in Abhängigkeit von der relativen Luftfeuchte bei Abkühlung Wasser ausscheidet (siehe Kap.1), kann an der Oberfläche der Tür Tauwasser entstehen.

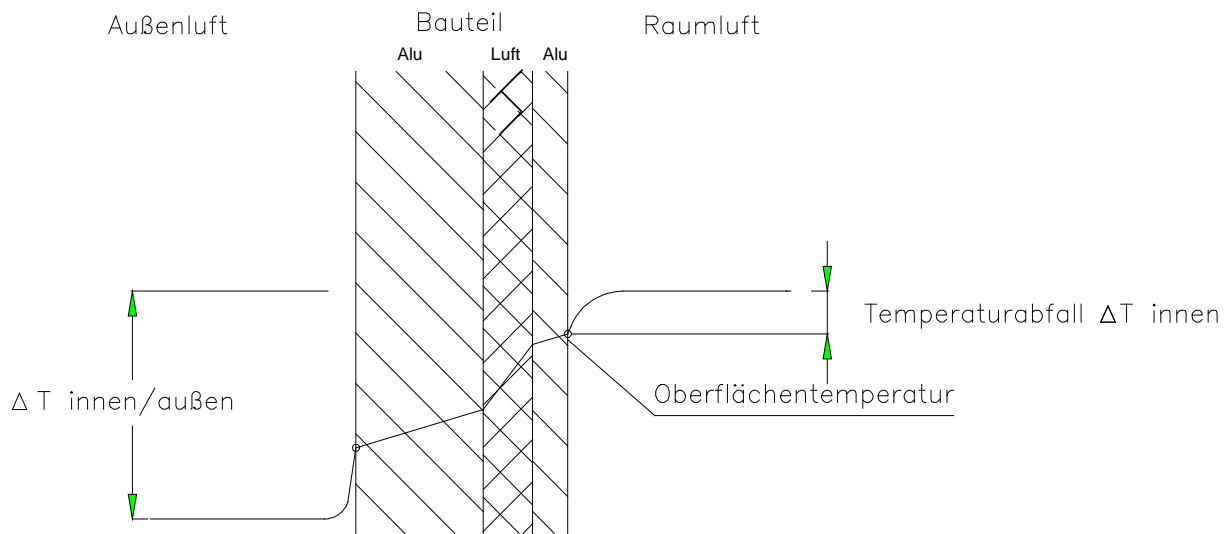
Abb.2: Vereinfachter Temperaturverlauf durch ein Außenbauteil mit therm. Trennung (B'80)

Die in Abbildung 2 dargestellte Bauweise mit thermischer Trennung hat einen geringeren Wert. Dies bedeutet, daß bei einer Raumtemperatur von 20°C und einer Außentemperatur von 0°C sich eine Oberflächentemperatur von ungefähr 13°C einstellt. Im Gegensatz zu einer Oberflächentemperatur von 4,5°C bei dem thermisch nicht getrennten Element in Abbildung 1.

Da beim thermisch getrennten Element die Oberflächentemperatur höher ist setzt hier die Tauwasserbildung erst bei einem höheren Wasseranteil in der Luft ein. Der k-Wert ist ein endlicher Wert, d.h. eine absolute Wärmedämmung ist nicht möglich, deshalb wird es auch bei thermisch getrennten Türen immer Situationen geben, bei denen die Raumluftverhältnisse und die Oberflächentemperatur der Tür so ungünstig sind, daß Tauwasser entsteht.
